Grünbrücke Loterbuck A 4.2.9: Eine Erfolgskontrolle nach drei Jahren

Entlang der A4 wurden mehrere Grünbrücken als Verbindung zerschnittener Lebensräume und Landschaften geschaffen. Wurden sie auch nach den Bedürfnissen der späteren Benutzer, der verschiedenen Wildtierarten, geplant und angelegt? Für die Grünbrücke Loterbuck an der A 4.2.9 bei Henggart im Kanton Zürich wurde untersucht, welche Wildtierarten die Brücke nutzen und wie stark der Übergang frequentiert ist. Fazit: Der Loterbuck wird von allen grösseren Wildtieren benutzt, die in der Gegend vorkommen. Vor allem die eindrücklichen Verbiss- und Fegespuren vom Reh zeigen, dass die Grünbrücke nicht nur als Übergang sondern sogar als Lebensraum akzeptiert worden ist.

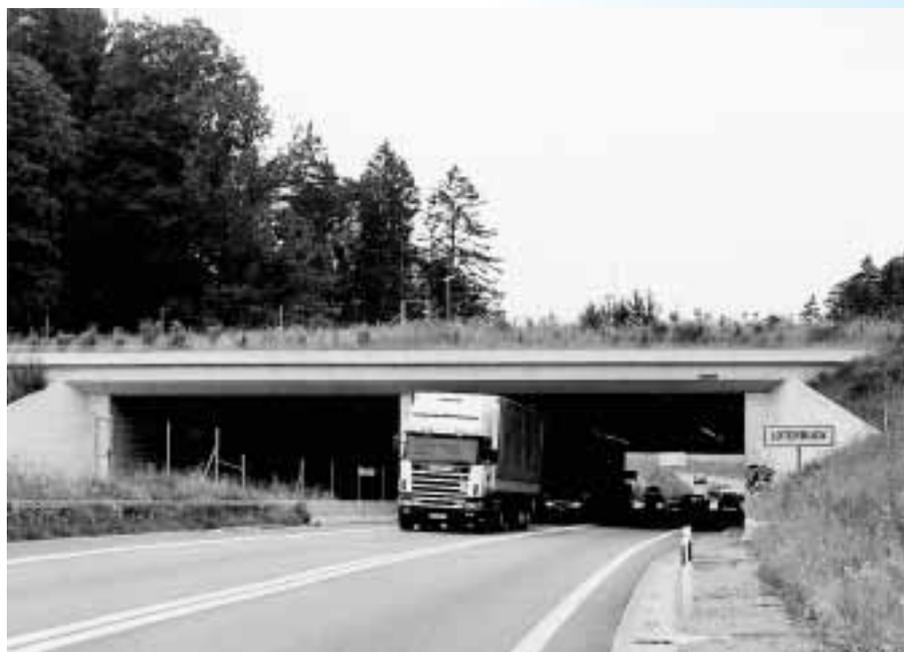
Die Grünbrücke Loterbuck soll verbinden, was die A 4 zerschneidet.

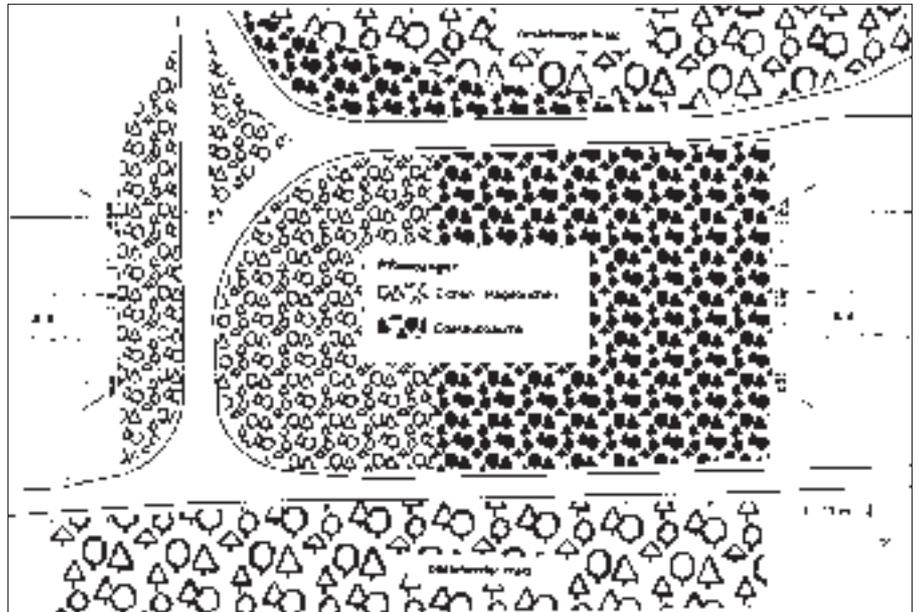
Situation und Bepflanzungsschema der Grünbrücke.

Auf der Brücke entwickelt sich ein geschlossener Waldbestand. Dazu wurde die Fläche 1996 mit Waldbäumen und Sträuchern bepflanzt. Auf 35 Prozent der Fläche wurde ein Eichenmischwald (Eichen und Hagebuchen) auf 65 Prozent ein Laubmischwald (Kirsche, Linde, Föhre, und wenige Nussbäume, Elsbeeren und Speierlinge) angepflanzt. Für das Reh wurden ausserdem einige Weiden und Douglasien als Äsungs- und Fegepflanzen eingebracht. Entlang der Flurwege und über den Portalen, auf beiden Seiten des Wildschutzzaunes, wurden zwei bis drei Reihen Sträucher gepflanzt.

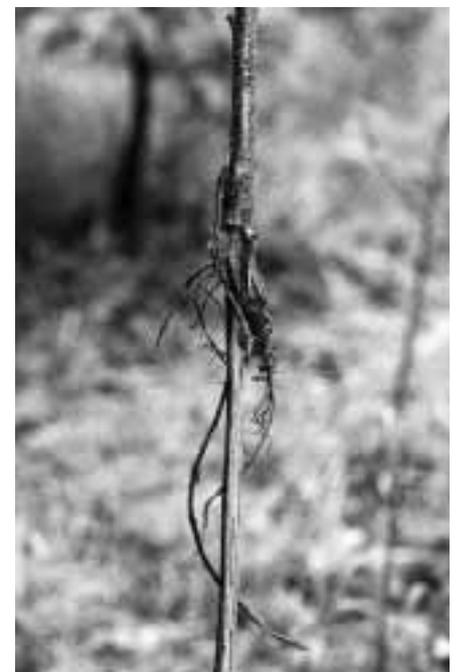
Deutliche Fegespuren

Auf der Untersuchungsfläche wurden (ausser vom Reh) praktisch keine Tritt- oder Kots Spuren gefunden. Verbiss- und Fegespuren vom Reh wurden hingegen auf der ganzen Untersuchungsfläche angetroffen. Durchschnittlich waren 62 Prozent der Pflanzen auf irgendeine Art geschädigt und 21 Prozent tot. Nur gerade 17 Prozent

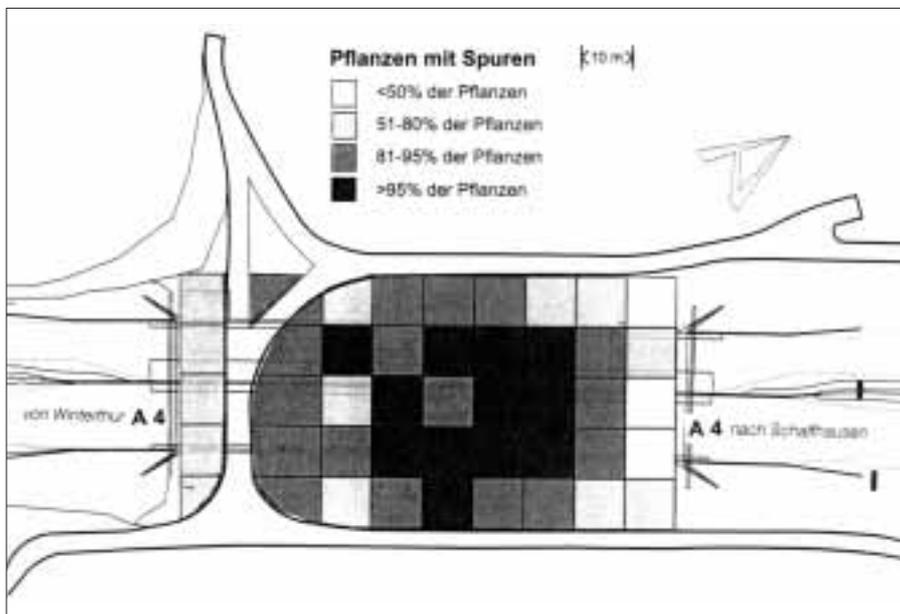
Verteilung der Verbiss- und Fegespuren über die verschiedenen Bereiche der Grünbrücke.

der Pflanzen zeigten keine wesentliche Beeinträchtigung. In allen Teilflächen der Untersuchungsfläche wurden Verbiss- oder Fegespuren gefunden. Über die gesamte Untersuchungsfläche wiesen im Minimum 40 Prozent der Pflanzen Spuren auf. Die Verteilung der Verbiss- und Fegespuren über die gesamte Untersuchungsfläche ist in obenstehender Abbildung dargestellt.

Die Verteilung der Verbiss- und Fegespuren zeigt eine deutliche Zunahme der Spuren von den Randbereichen der Grünbrücke zur Mitte hin. Das Wild quert die äusseren Bereiche der Brücke schneller und verweilt weniger zum Fressen und Fegen als in der Mitte. Die Randbereiche sind wohl aus zwei Gründen für das Wild weniger attraktiv. Die Störung durch den Strassenverkehr ist dort am grössten und die Bepflanzung mit den vielen bekanntermassen verbiss- und fegefesten Gehölzen lädt nicht zum Verweilen ein.

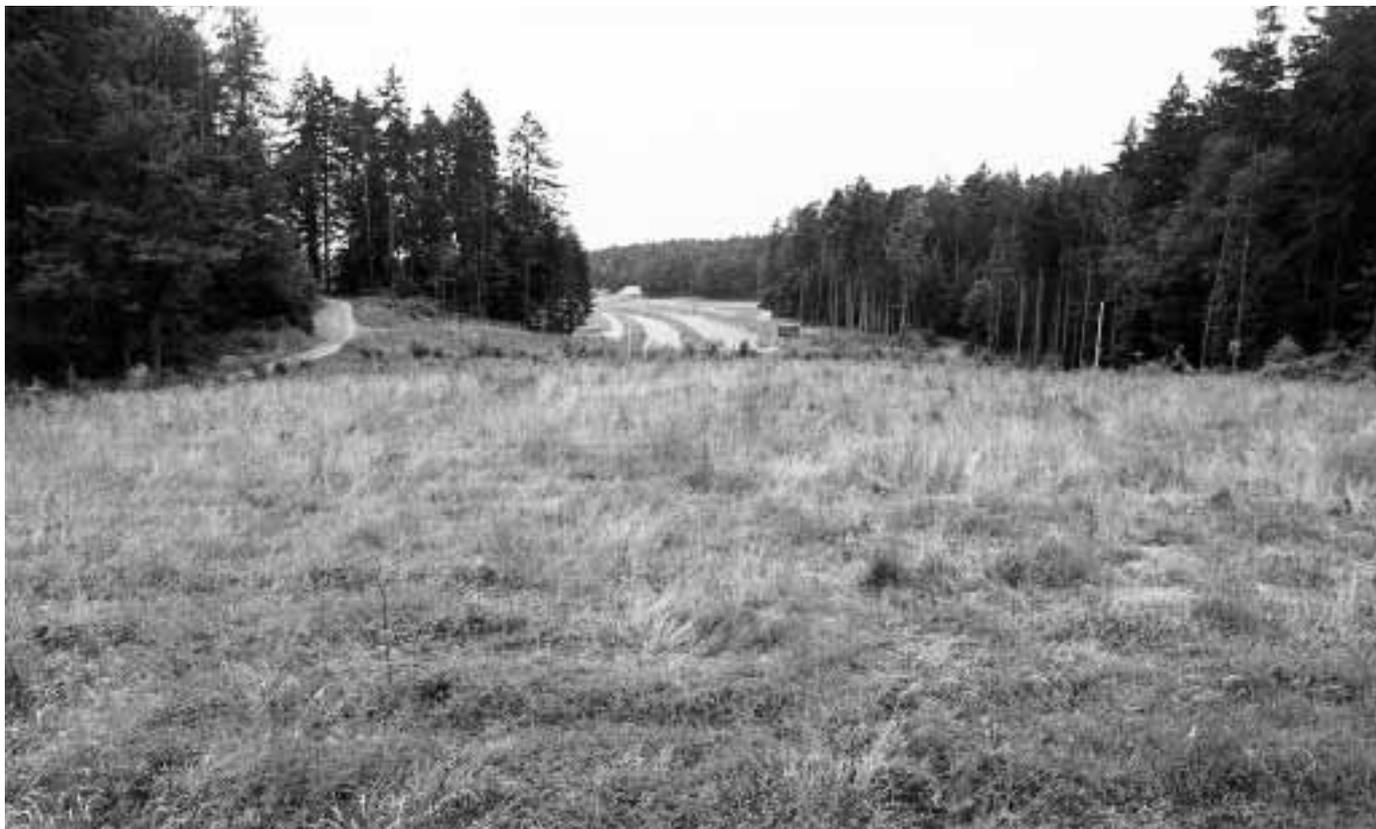
Sind die Bäume und Büsche einmal hoch gewachsen, wird der Verkehr rechts und links der Brücke nicht mehr zu sehen sein. Dann ist die Landschaft in die Brücke hinein gewachsen.

Die intensive Benutzung des Überganges durch das Wild lässt keine grundsätzlichen Mängel erkennen. Generell verbesserungsfähig sind Deckungsmöglichkeiten und Sichtschutz für das Wild an verschiedenen Stellen, so in den Portalbereichen gegenüber den Strassen und auf den Brückenflächen gegenüber den menschlichen Benutzern. Beim Wildübergang Kaiserbuck sind zusätzlich die Wege vom Wald bis zum Über-

gang sehr ausgesetzt. Verbesserungen könnten mit der Bepflanzung (dichte und wintergrüne Gehölze wie Fichte und andere Nadelhölzer) erreicht werden.
