Asbest – die Dimension jenseits von Spritzasbest

In öffentlichen Gebäuden gibt es praktisch keine unbekanntes Spritzasbestvorkommen mehr. Die meisten vor 1990 erstellten Bauten enthalten jedoch andere asbesthaltige Materialien, die sowohl bei Bauprojekten als auch in der Nutzungsphase Probleme bereiten können. Um einen Überblick zu verschaffen sowie unnötige Gesundheitsrisiken und Kosten überstürzter Sanierungen zu vermeiden, empfiehlt sich ein frühzeitiges Gebäudescreening, mit dem die Stadt Zürich bereits gute Erfahrungen gemacht hat. Dies ersetzt jedoch nicht einen detaillierten Gebäudecheck, der frühzeitig in der Planung von Sanierungsvorhaben durchgeführt werden sollte.

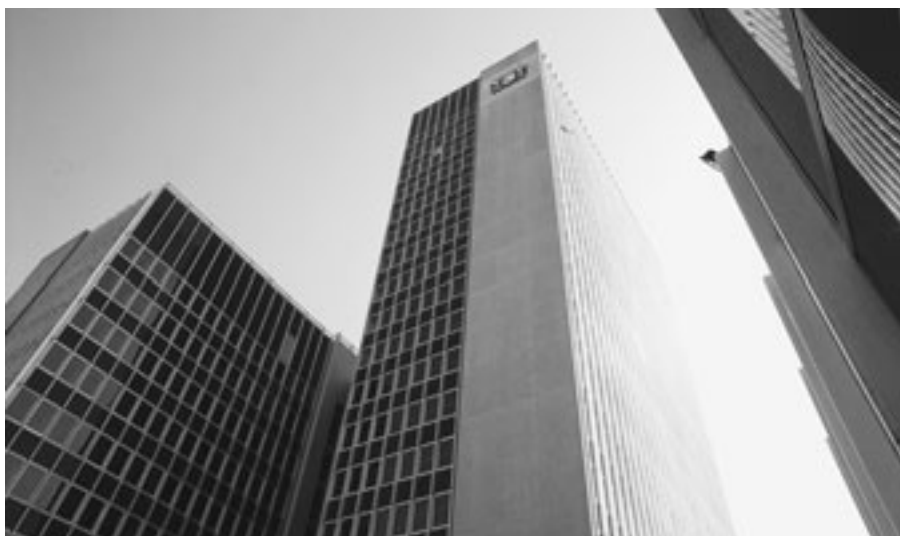
Das anfangs Siebzigerjahre erbaute heutige Verwaltungszentrum Werd der Stadt Zürich enthielt keinen Spritzasbest und war demnach nicht im Kataster aufgeführt. Trotzdem musste eine sehr aufwändige Asbestsanierung durchgeführt werden, insbesondere wegen der vielen Kilometer asbesthaltiger Rohrleitungsverkleidungen und Brandabschottungen.

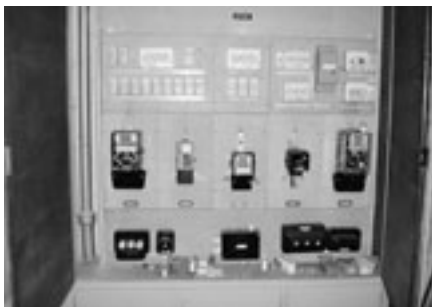
Asbestzement

Asbestzementplatten lassen sich nach Baujahr recht zuverlässig einstufen. Sie wurden im Aussenbereich in grösseren Mengen für Fassaden und Dächer verwendet. Im Gebäudeinnern wurden sie in kleineren Mengen für Wasserleitungen, Kabelkanäle und in Elektrotableaus eingesetzt. In unbeschädigtem Zustand sind sie unproblematisch, bei mechanischer Bearbeitung können jedoch grössere Fasermengen freigesetzt werden.

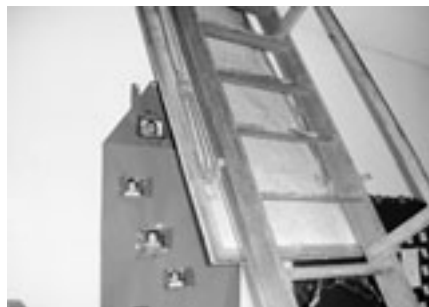
In vielen der untersuchten Gebäude wurden leichte, asbesthaltige Platten gefunden. Diese Platten sind hauptsächlich im Bereich von Elektroinstallationen und als Brandschutzplatten, in technischen Räumen und bei Heizungsradiatoren anzutreffen. Leichte, asbesthaltige Platten wurden meist in kleineren Mengen gefunden. Ausnahmen bilden hier die Vorkommen solcher Platten unter Fensterbänken. Hier wurden die 2 m² pro Raum überschritten, welche zu einer vereinfachten Sanierung nach dem technischen Merkblatt der Suva über das Entfernen von leichten, asbesthaltigen Platten berechtigen.

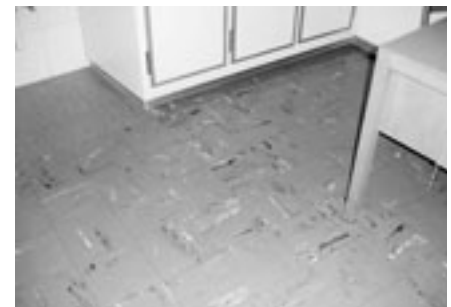
Bodenbeläge

In der Untersuchung wurden PVC-Bodenbeläge als asbestverdächtig eingestuft. Beim asbesthaltigen Cushion-Vinyl-Belag (Novilon) befindet sich der Asbest im Rücken des Bodenbelags, angebracht als Asbestkarton (Verlegungsart in Bahnen). Beim Colovinyl (Flexplatten, 30 x 30 oder 25 x 25 cm) ist der Asbest mit dem PVC vermengt. Im Gegensatz zu Cushion-Vinyl sind diese Platten zerbrechlich und weisen keinen Kartonrücken auf. Auch PVC-Bodenbeläge in Bahnen, ohne Kartonrücken, können in geringen Mengen Asbest, eingebunden in die Matrix, enthalten.

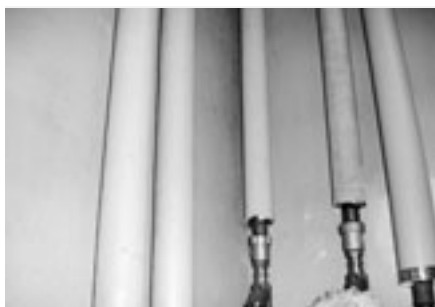
Rohrleitungsisolationen mit Mörtel

Gemörtelte Rohrleitungsisolationen von Heizungs- und Wasserleitungen, welche v. a. in Keller- und Sanitärräumen anzutreffen sind, wurden als asbestverdächtig eingestuft. Einzig, wo dieser Typ im Aufenthaltsbereich von Schülern und Kindern vorkommt, sind Materialanalysen entnommen worden. Aufgrund der Erfahrung der Fachfirma ist davon auszugehen, dass bei 10–20 % dieser Anwendungen asbesthaltige Materialien in grösseren Mengen eingesetzt wurden und in nicht zugänglichen Baubereichen (z. B. in verdeckten Steigschächten, hinter abgehängten Decken oder hinter Wandverkleidungen) vorkommen.

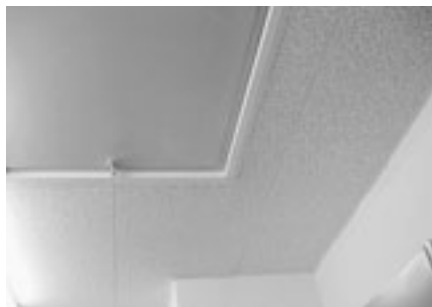
Akustikdeckenplatten sind in vielen Gebäuden vorhanden. Die Beprobung hat gezeigt, dass etwa 5–10 % der Beläge Asbest enthalten.

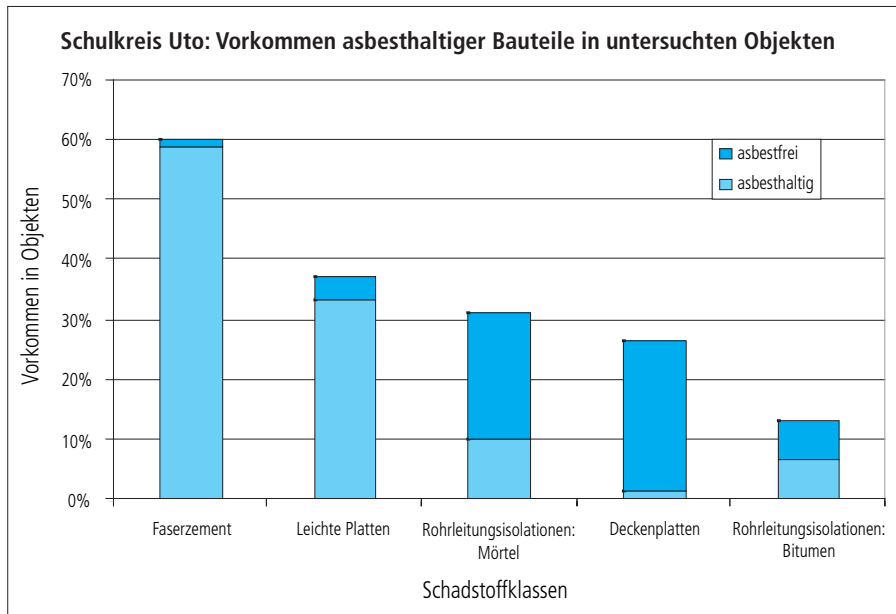
In rund 60 % der untersuchten Objekte wurde Faserzement gefunden. Dieser war in 58 % der Objekte asbesthaltig und in 2 % asbestfrei. Deckenplatten dagegen, die in rund einem Viertel der Objekte vorkommen, sind nur in 2 % der Objekte asbesthaltig und in 25 % asbestfrei.

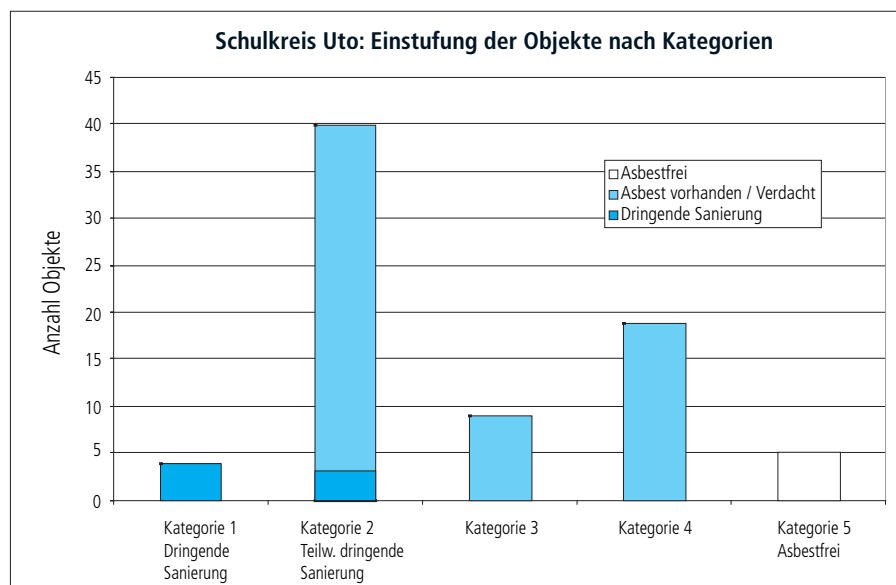
Im Schulkreis Uto sind fünf von 77 Objekten asbestfrei, vier müssen dringend saniert werden (Kategorien und Vorgaben siehe Tabelle Seite 24).
